第 15 回 (2018) 身近な水環境の全国一斉調査状況写真 調査グループ：矢作川環境技術研究会

調査河川等の名称：矢作川水系 (本川・支川)

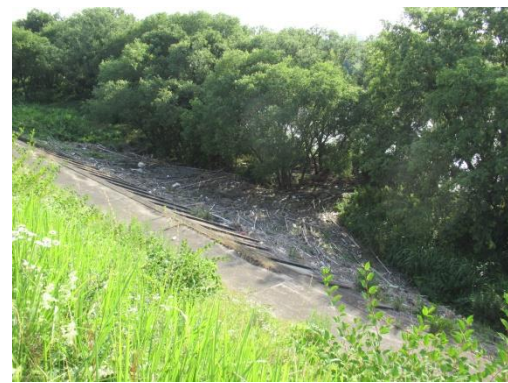
写真 78 No.36 地点 矢作川中流 矢作橋
左岸河畔林 (堤防と高木林の間に塵芥が堆積、6/22)

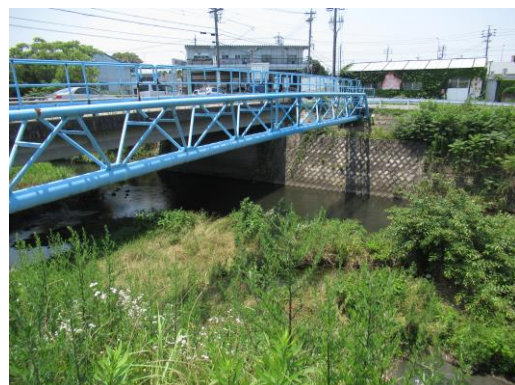
写真 90 No.50 地点 乙川水系 山綱川 美岡橋
(岸边・河道に雑草・樹木が繁茂、6/25)

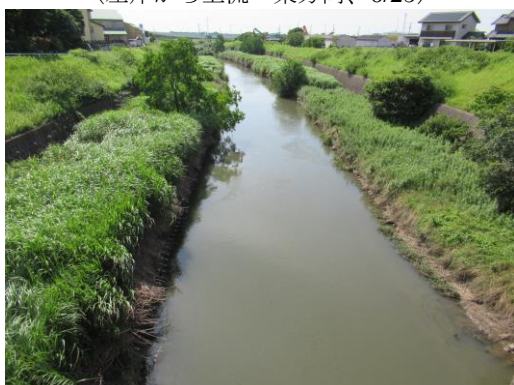
写真 95 No.16 地点 鹿乗川 高橋
(ミシシippアカミミガメが生息、6/22)
