第14回身近な水環境の全国一斉調査 状況写真 調査グループ名 : 矢作川環境技術研究会
調査河川等の名称 : 矢作川水系 (本川・支川)

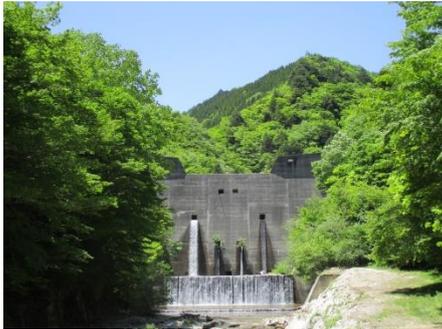
写真1 No.1 地点 柳川 矢作川源流の碑付近
(河床の微地形が昨年と比べ変化した。)

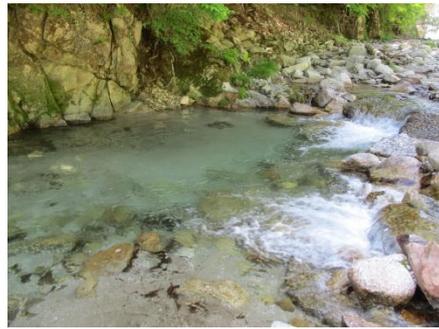
写真2 No.1 地点 柳川
同左 淵が出来た (左岸から右岸方向)

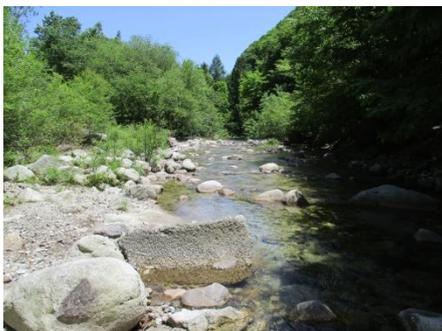
写真3 No.1 地点 柳川
同上、下流方向 (左岸は生長したヤナギ群落)

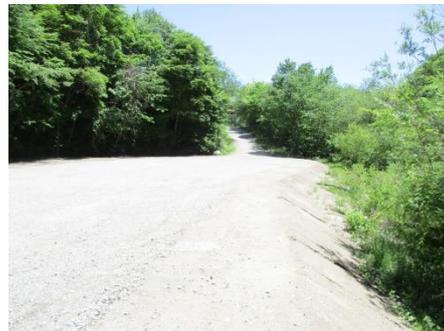
写真4 No.1 地点 柳川
同左、右岸上の整地された広場 (駐車場)

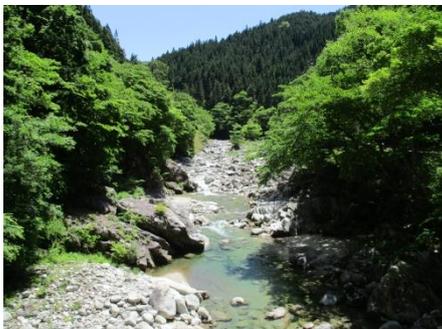
写真5 No.2 地点 上村川上流
明林橋 (上流側) 右遠方 : 明治用水水源涵養保安林

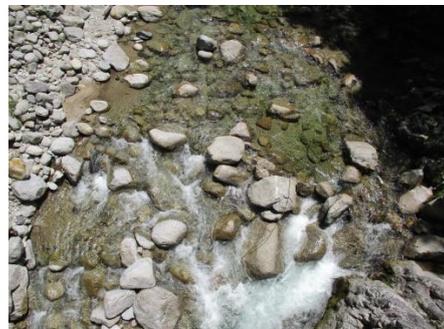
写真6 No.2 地点 上村川上流
同左、橋直上 (以前淵の所が砂礫で埋まり早瀬の状態)

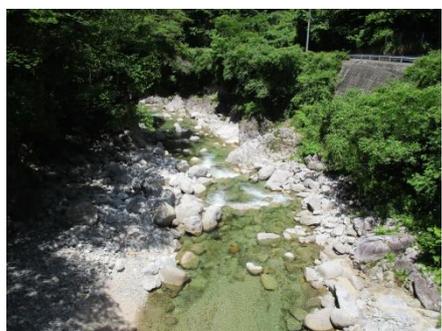
写真7 No.2 地点 上村川上流
同上、橋直下 (瀬の状態)

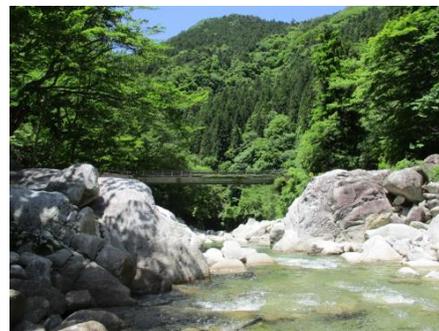
写真8 No.2 地点 上村川上流
明林橋 (上流左岸側からの景観)

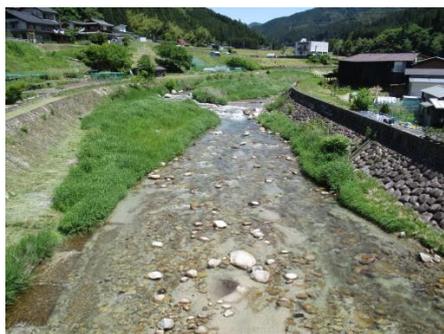
写真9 No.46 地点 飯田洞川

中広橋から上流方向 (河床状況は昨年と変わらない。)

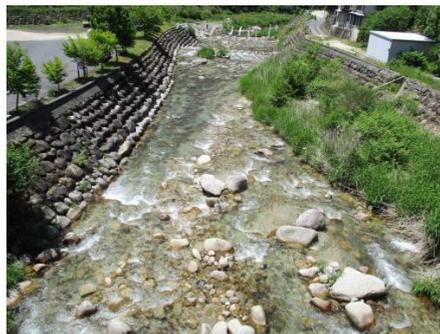
写真10 No.46 地点 飯田洞川

中広橋から下流方向 (河床状況は昨年と変わらない。)

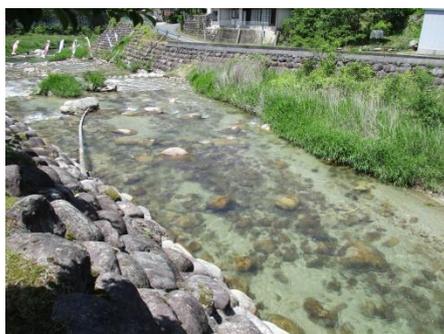
写真11 No.46 地点 飯田洞川

(河床状況は昨年と変わらない。)

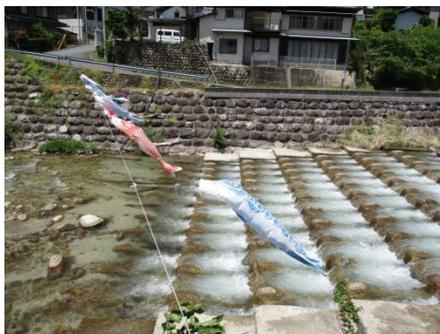
写真12 同左、鯉のぼりが並ぶ川の風景

自然河床(瀬)の下側に施工された流路工は、緩傾斜床固工にして早瀬を呈し自然に馴染んでいる。

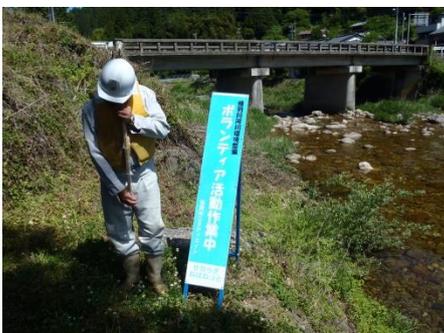
写真13 No.5 地点 根羽川上流・小戸名川

透視度測定 (>60cm)

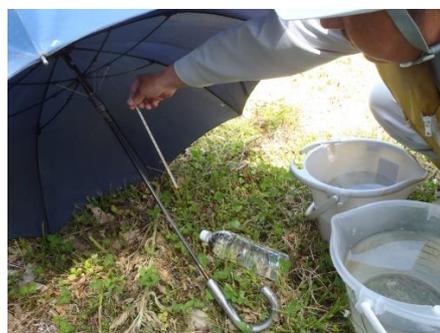
写真14 No.5 地点 (同左)

気温測定 (傘で直射日光を避けて)

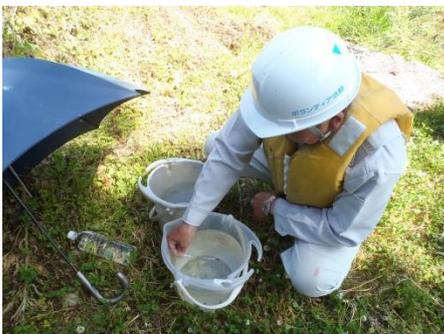
写真15 No.5 地点 (同上)

水温測定 (日陰で、14.2℃)

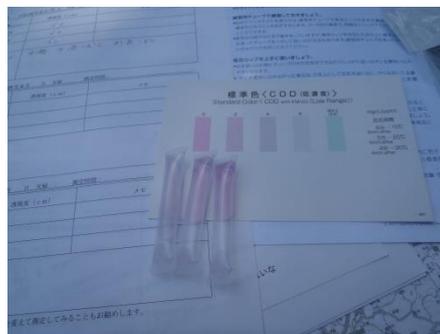
写真16 No.5 地点 (同左)

水質測定 (CODパケットテスト、1 mg/l)

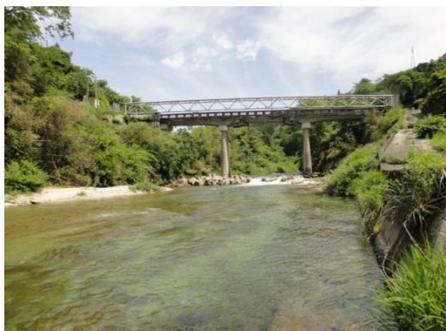
写真 17 No.3 地点 上村川下流
 鶴鴿 (せきれい) 橋下流 (左岸側から)

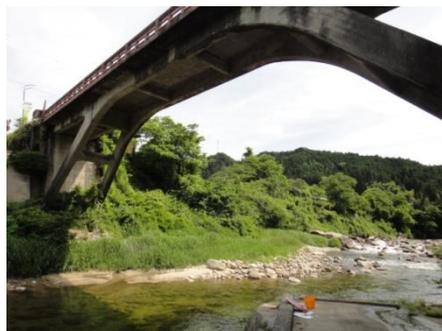
写真 18 No.4 地点 根羽川下流
 国界橋下左岸 (上村川合流前)、水質測定

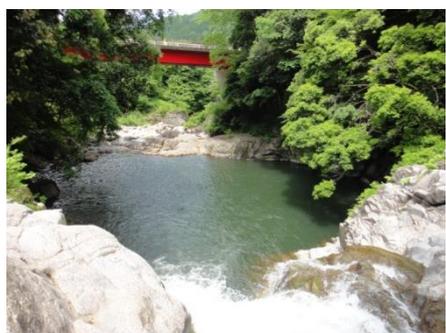
写真 19 No.45 地点 名倉川下流・押山大滝
 岩盤上左岸側から滝つぼ (下流方向)

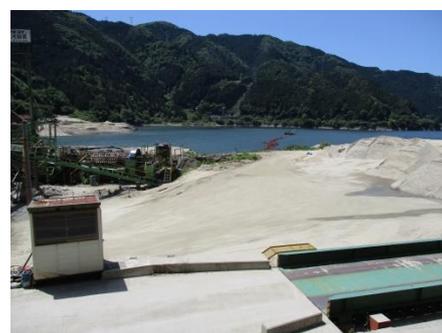
写真 20 奥矢作湖 (愛知高原国定公園内)
 (東海豪雨でダム湖に溜まった土砂を取り除く作業が進められているが、浚渫した土砂の処理も課題になっている。)

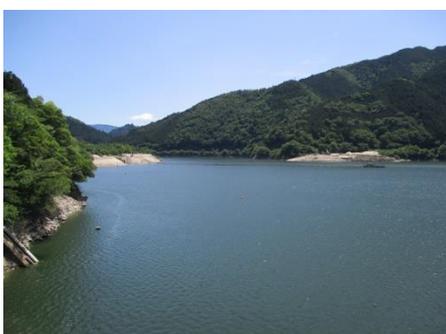
写真 21 奥矢作湖 (愛知高原国定公園内)
 矢作ダムによる人造湖 (総貯水容量 8000 万 m³)

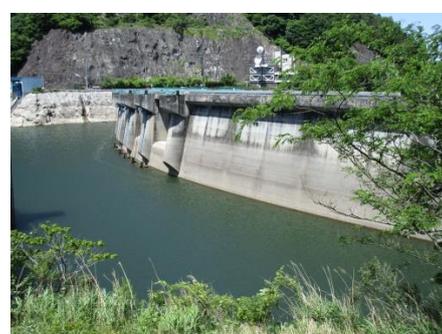
写真 22 矢作ダム堤体 (愛知高原国定公園内)
 アーチ式 (流域面積 504.5km²)

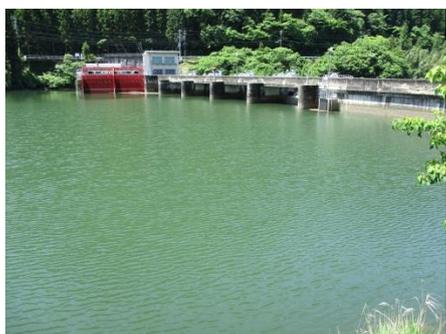
写真 23 矢作第二ダム (愛知高原国定公園内)
 人造湖 (総貯水容量 435.4 万 m³)
 淡青緑色 (フォーレル水色標準液 9 番)

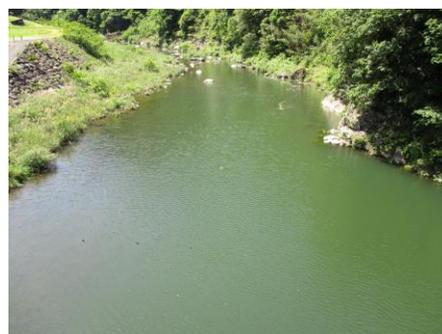
写真 24 No.47 地点 矢作川上流
 奥矢作橋 (橋中央から上流方向)

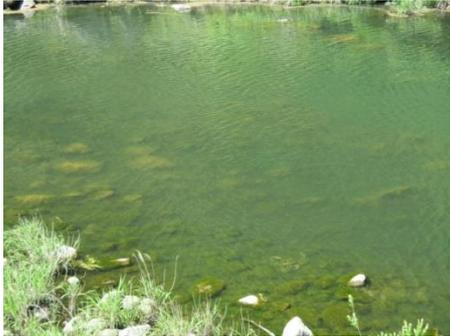
写真 25 No.47 地点 奥矢作橋 (右岸～水面)
 淡黄緑色 (フォーレル水色標準液 11 番)

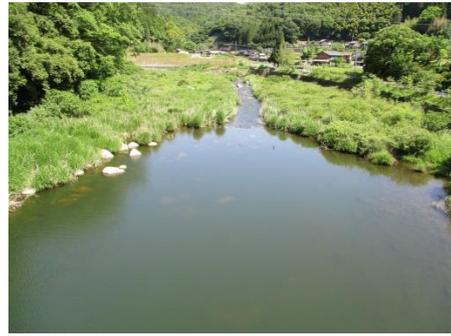
写真 26 No.47 地点 矢作川上流
 奥矢作橋 (橋中央から下流方向)

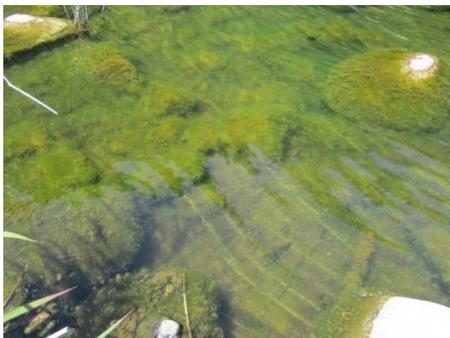
写真 27 同上、右岸辺の河床状態
 糸状緑藻類が水底の河床礫を被う

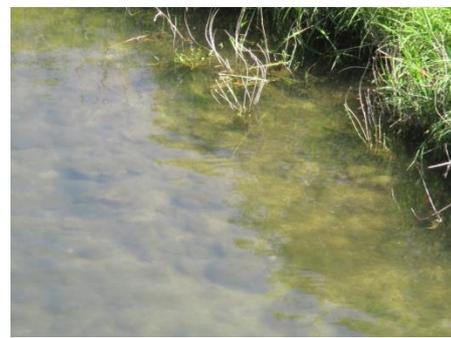
写真 28 同上、右岸辺の河床状態
 下流側も糸状緑藻類が水底の河床礫を被う

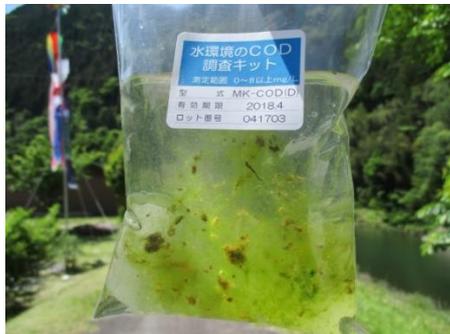
写真 29 同上、採取した糸状緑藻類を水環境の
 COD 調査キットビニル袋に入れた外観

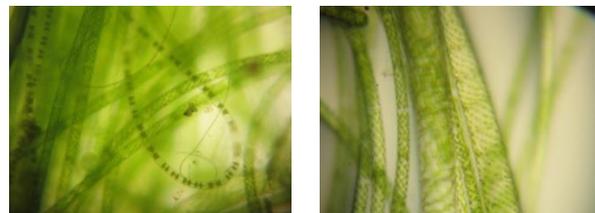
緑藻 (ホシミドロ科)、(左 50 倍) (右 200 倍)

写真 30 同左、ホシミドロ科アオミドロ属 *Spirogyra*
*sp.*のなかにホシミドロ属 *Zygnema sp.*が混じる。

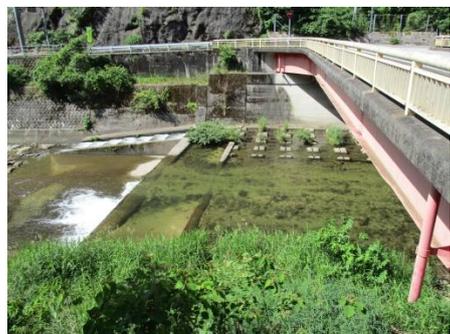
写真 31 No.48 地点 明智川下流
 川ヶ渡橋 (右岸から)

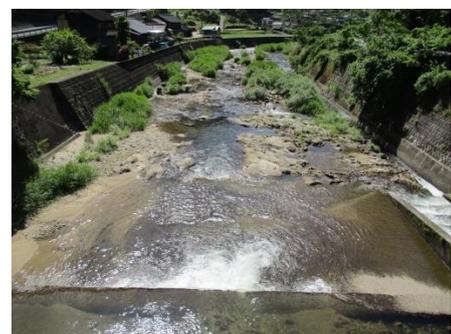
写真 32 No.48 地点 明智川下流
 同左 (河床状況は昨年と変わらない。)
