第13回身近な水環境の全国一斉調査 状況写真 調査グループ名 : 矢作川環境技術研究会  
 調査河川等の名称 : 矢作川水系 (本川・支川)

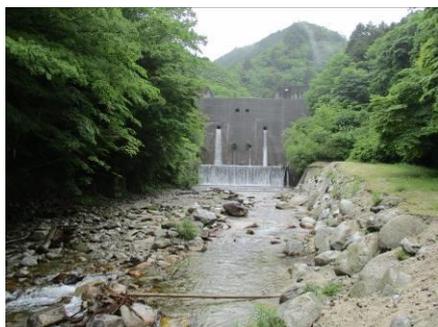
写真1 No.1 地点 柳川 矢作川源流の碑付近  
 (河床状況は昨年とほとんど変わらない。)

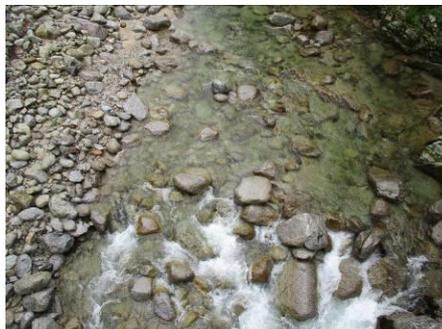
写真6 No.2 地点 上村川上流  
 同左、橋直上 (以前淵の所が砂礫で埋まり早瀬の状態)

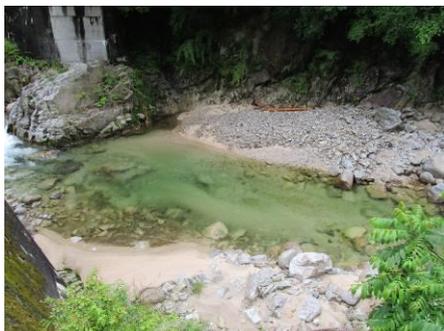
写真7 No.2 地点 上村川上流  
 同上、橋直下 (以前淵の所が砂礫で埋まり瀬の状態)

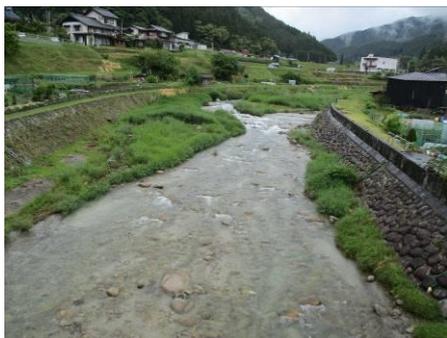
写真9 No.46地点 飯田洞川

中広橋から上流方向 (河床状況は昨年と変わらない。)

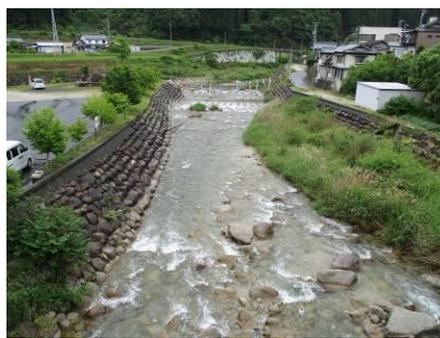
写真10 No.46地点 飯田洞川

中広橋から下流方向 (河床状況は昨年と変わらない。)

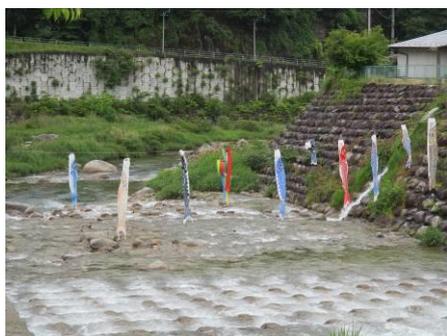
写真11 No.46地点 飯田洞川

恵那豪雨災害復旧工事の流路工 (落差工) 箇所の現況

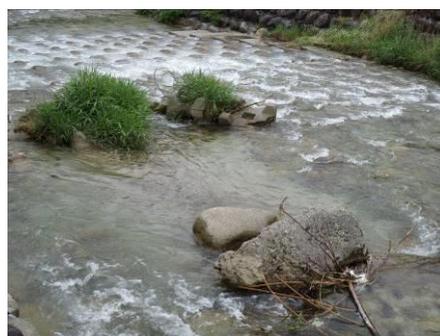
写真12 No.46地点 飯田洞川

同左、自然河床 (瀬) の下側に施工された流路工は、緩傾斜床固工にして早瀬を呈し自然に馴染んでいる。

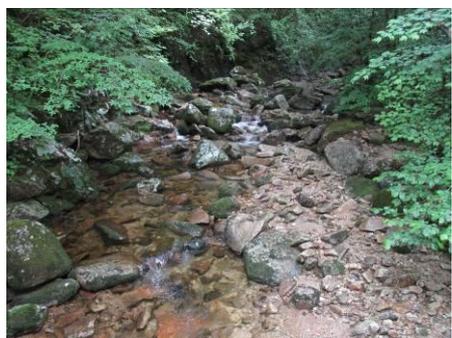
写真 19 No.30 地点 根羽川上流・小戸名川  
木橋上の溪流 (河床状況は昨年と変わらない。)

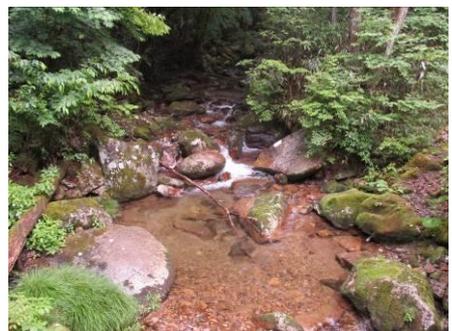
写真 23 No.42 地点 根羽川上流・小戸名川  
同右上、木橋上の溪流  
(河床状況は昨年と変わらない。)

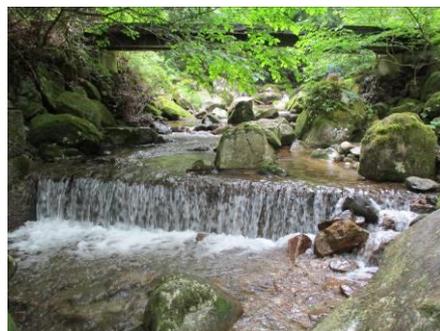
写真 24 No.42 地点 根羽川上流・小戸名川  
同右上、木橋下の溪流  
(河床状況は昨年と変わらない。)

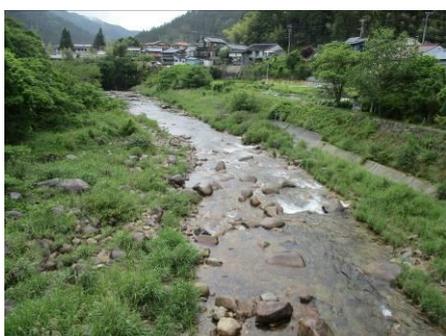
写真 27 No.5 地点 根羽川上流・小戸名川  
平瀬橋の中央から下流方向 (両岸は河岸段丘)  
(河床状況は昨年と変わらない。)

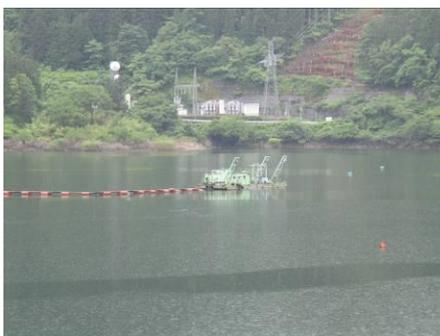
写真 32 同左、浚渫船  
(東海豪雨でダム湖に溜まった土砂を取り除く作業が進められているが、浚渫した土砂の処理も課題になっている。)
