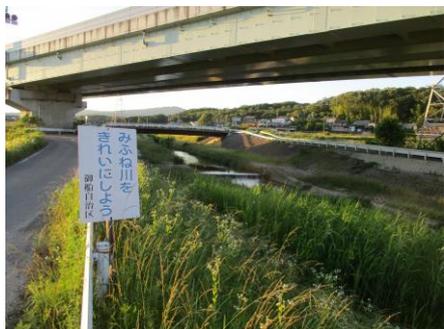
写真 65 No.60 地点 御船川下流
宮下橋 (東海環状道路の高架下)

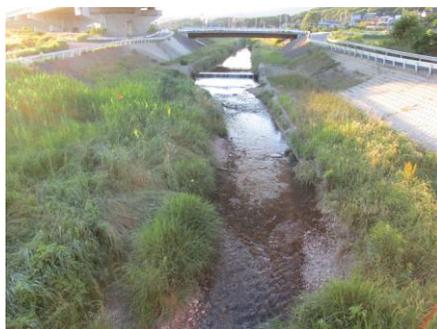
写真 66 No.60 地点 御船川上流
宮下橋、上流側 (低水敷に土砂堆積、植生繁茂)

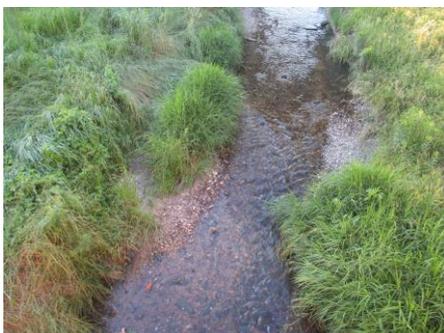
写真 67 No.60 地点 御船川下流
同右上、吹付草本類 (外来種) 繁茂 (透視度 35cm)

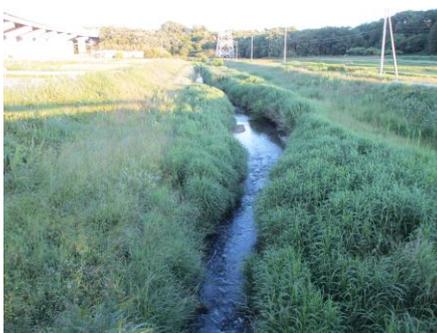
写真 68 No.60 地点 御船川上流
宮下橋、下流側 (砂堆に植生繁茂。富栄養。)

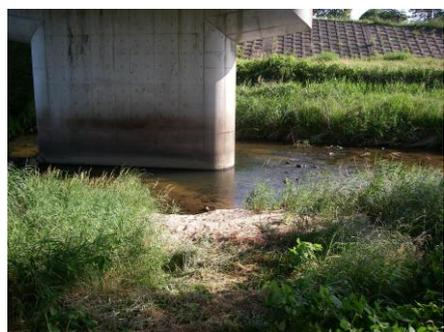
写真 69 No.12 地点 青木川下流
青木橋、河床 (低水敷に土砂堆積、植生繁茂)

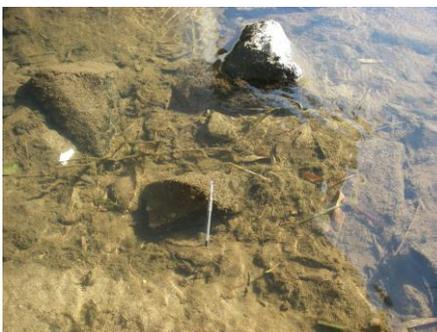
写真 70 No.12 地点 青木川下流
同左、砂が多い (シルト沈殿。中央は温度計。)

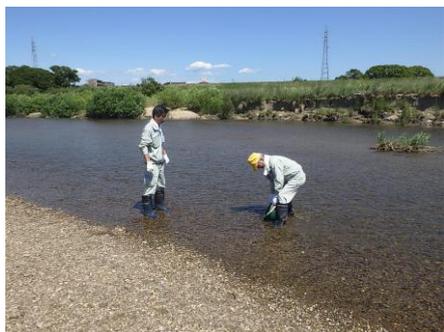
写真 71 No.7 地点 矢作川中流
日名橋、採水

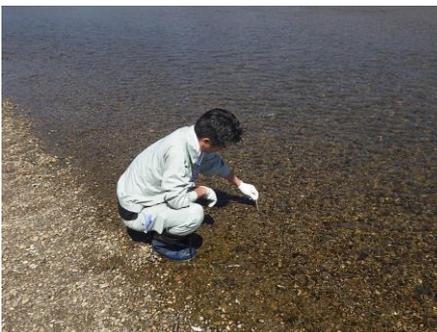
写真 72 No.7 地点 矢作川中流
日名橋、水温測定 (23.7℃)

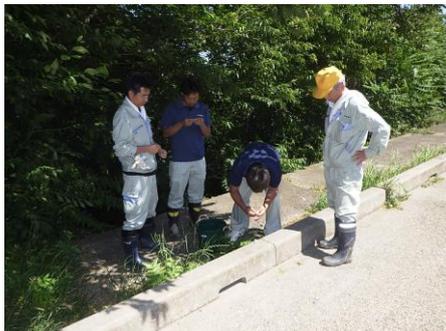
写真 73 No.7 地点 矢作川中流
日名橋、河畔林・河川敷で水質測定

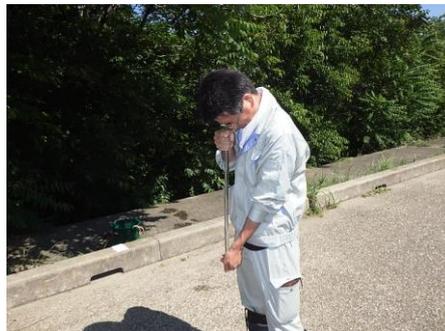
写真 74 No.9 地点 矢作川中流
同左、透視度測定 (55cm)

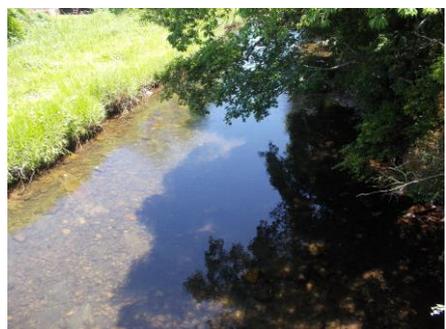
写真 75 No.13 地点 男川下流
学校橋 (上流側)
河床は礫が多く砂が少ない。変成岩地質。

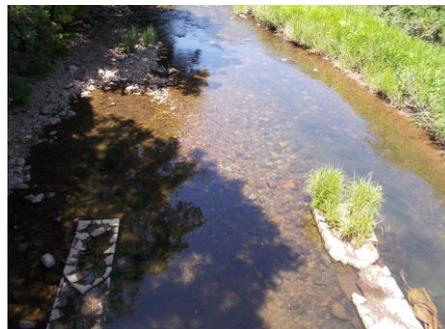
写真 76 No.13 地点 男川下流
学校橋 (下流側)
河川敷は土砂が少なく、ツルヨシが繁茂する。

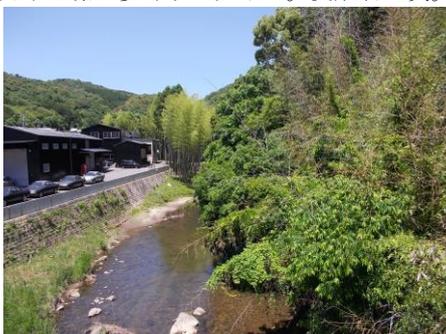
写真 77 No.14 地点 乙川上流
築野橋 (上流側)

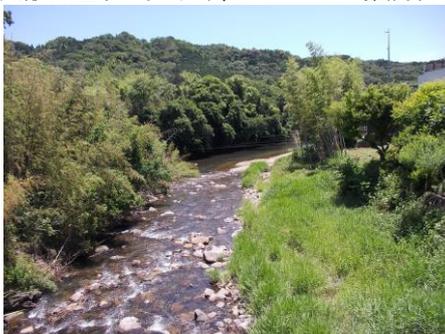
写真 78 No.14 地点 乙川上流
築野橋 (下流側)

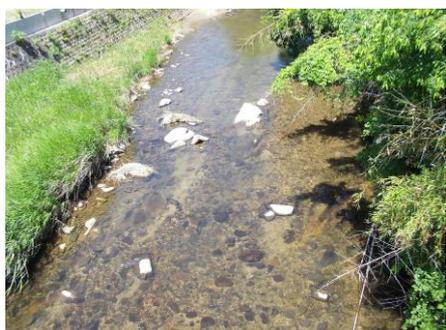
写真 79 No.11 地点 籠川下流
同上、砂礫の河床と砂堆 (右岸)。花崗岩地質。

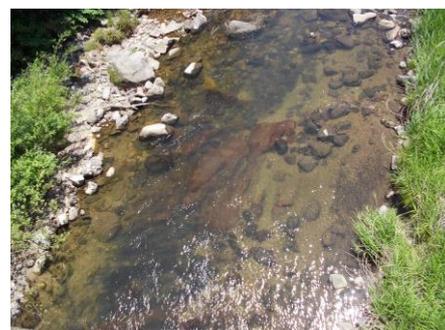
写真 80 No.No.11 地点 籠川下流
同上、兩岸にツルヨシ・ヤナギ類が繁茂する。

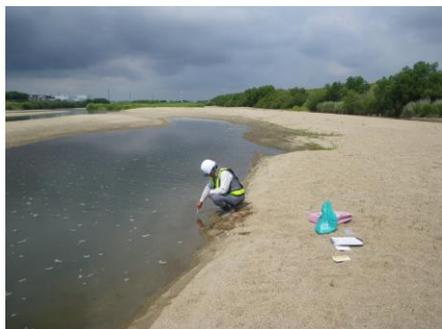
写真 81 No.44 地点 矢作川下流 6/1 9:10
米津橋 (直下右岸)、砂質河床、水温測定 (21.4℃)

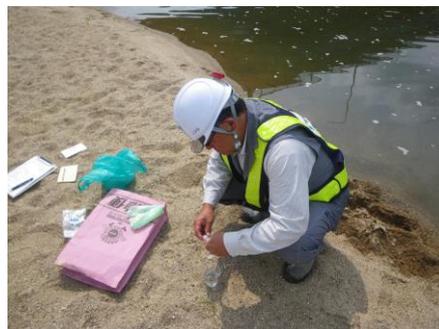
写真 82 No.44 地点 矢作川下流
同左、水質測定 (COD 4mg/l)

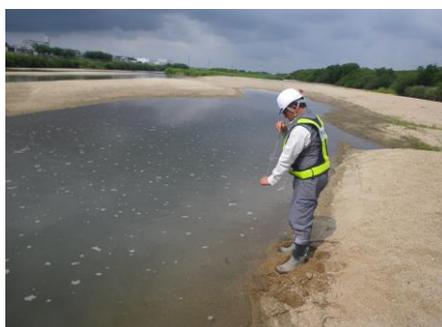
写真 83 No.44 地点 矢作川下流
同上、透視度測定 (32cm)

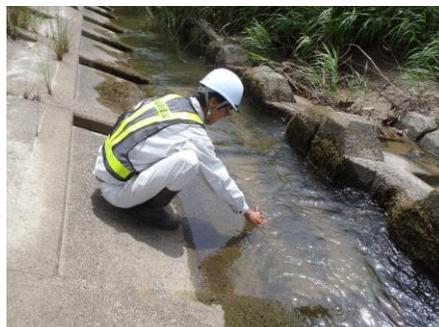
写真 84 No.44 地点 矢作川下流 6/3 11:00
米津橋 (直上右岸)、水温測定 (20.7℃)

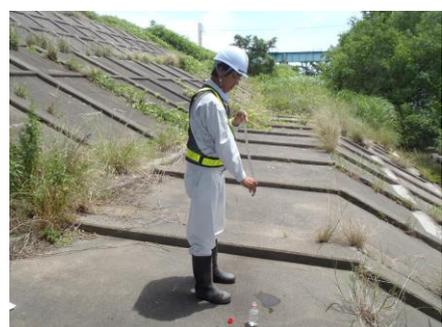
写真 85 No.44 地点 矢作川下流
同右上、透視度測定 (35cm)、後方 : ヤナギ類

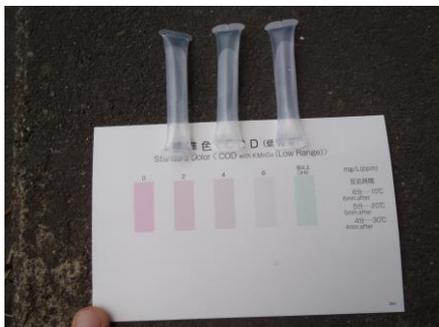
写真 86 No.44 地点 矢作川下流
同左、水質測定 (COD 6mg/l)

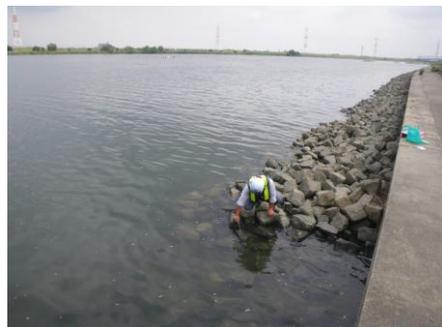
写真 87 No.8 地点 矢作川下流・汽水域
棚尾橋 (左岸)、根固・消波ブロック・鋼矢板護岸、
水温測定 (23.4℃)

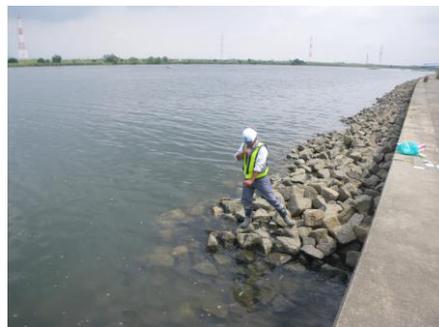
写真 88 No.8 地点 矢作川下流・汽水域
同右上、透視度測定 (24cm)

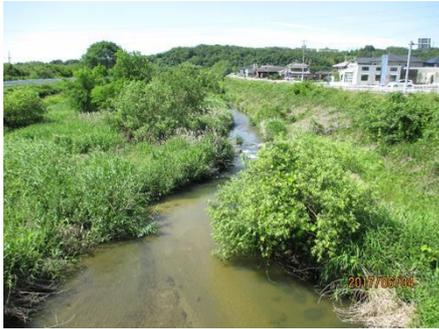
写真 89 No.11 地点 籠川下流 6/4 9:20
籠川橋 (下流方向)、砂が多い河床 (花崗岩地質)
中州・両岸の砂堆にツルヨシ繁茂・樹木生長

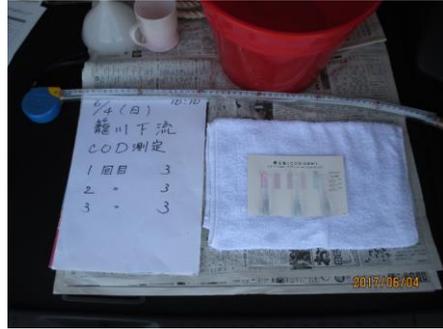
写真 90 No.11 地点 籠川下流
同左、水質測定 (COD 3mg/l、透視度 21cm)

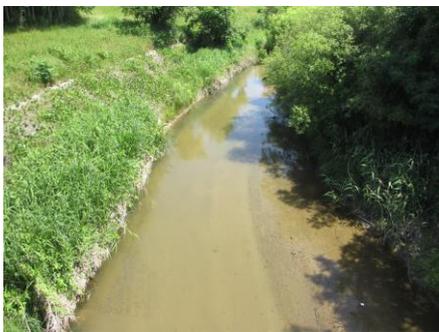
写真 91 No.11 地点 籠川下流 6/4 9:50
籠川橋 (上流方向)、砂質河床 (花崗岩地質)
中州 (砂堆) にツルヨシ繁茂・樹木生長

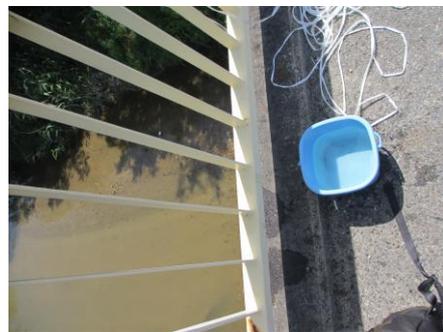
写真 92 No.11 地点 籠川下流
同左、採水
水質測定 (COD 7mg/l、透視度 45cm)

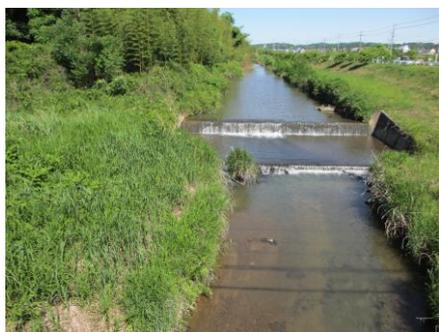
写真 93 No.49 地点 伊保川下流 6/4 9:32
向山橋 (上流方向)、砂が多い河床 (花崗岩地質)
中州・両岸の砂堆にツルヨシ等繁茂

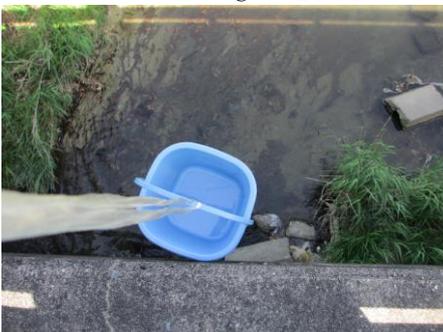
写真 94 No.49 地点 伊保川下流
同左、採水

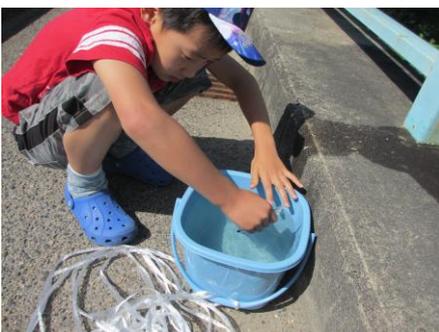
写真 95 No.49 地点 伊保川下流
水温測定 (20.3℃)

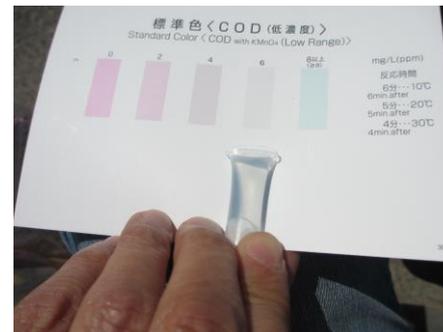
写真 96 No.49 地点 伊保川下流
水質測定 (COD 7mg/l、透視度 30cm)
