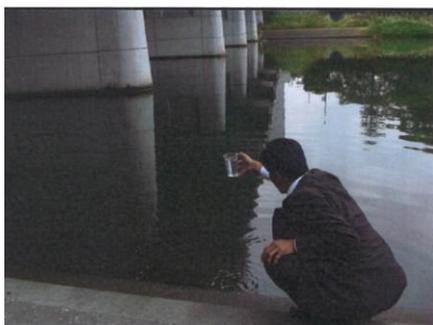
写真 85 No.15 地点 乙川下流
明代橋、左岸側で採水

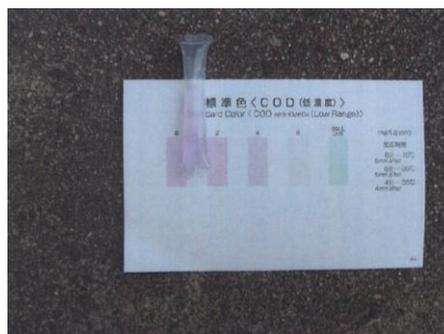
写真 86 No.15 地点 乙川下流
同左、水質測定 (COD 3mg/l)

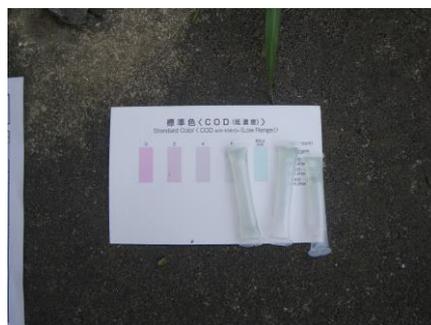
写真 88 No.16 地点 鹿乗川下流
同左、水質測定 (COD >8mg/l)

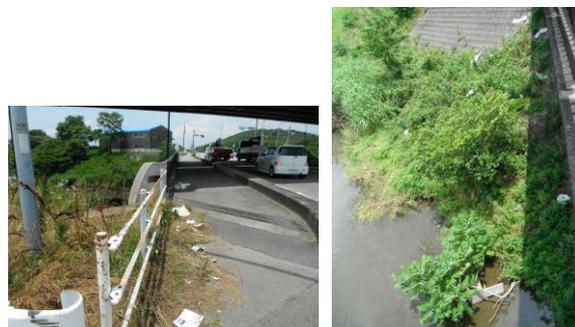
写真 98 No.18 地点 安藤川下流
橋付近に散乱するゴミ、投棄された大型ゴミ・電器類

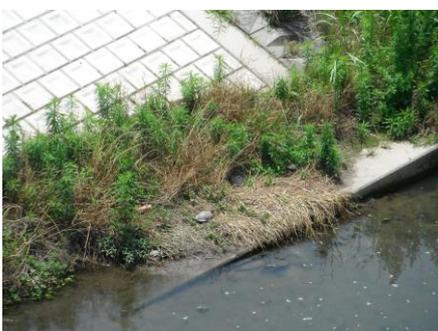
写真 99 No.18 地点 安藤川下流
カメが上陸する岸边 (土手化・雑草繁茂)

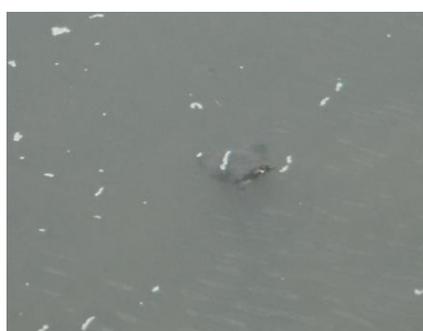
写真 100 No.18 地点 安藤川下流
同左、ミシシippアカミミガメ (ヌマガメ科)

(参考) アカミミガメ *Trachemys scripta* 全亜種は、要注外来生物 (外来生物法) および世界の侵略的外来種ワースト100. 条例公表種 (愛知県内での野外放逐禁止, 愛知県 自然環境の保全及び緑化の推進に関する条例).

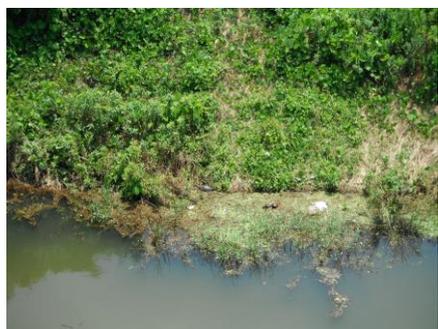
写真 103 No.19 地点 須美川下流
カメが上陸する岸边（土手、雑草・水草繁茂）

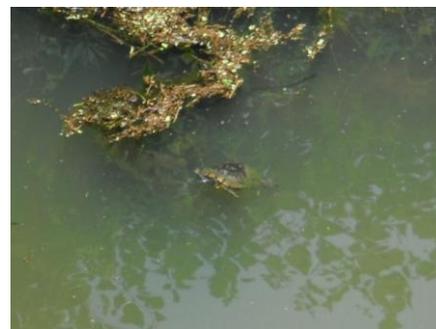
写真 104 No.19 地点 須美川下流
同左、ミシシippiacamimigame (ヌマガメ科)

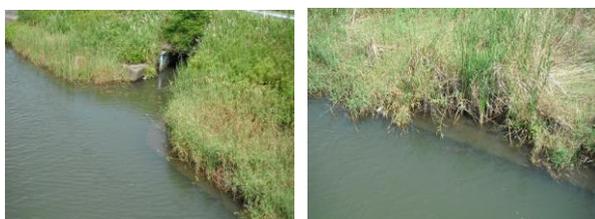
写真 111 No.21 地点 北浜川下流
同上、左岸の樋門、草叢（下げ潮時）
右の水面下は大型コイ。アカミミガメも多い。

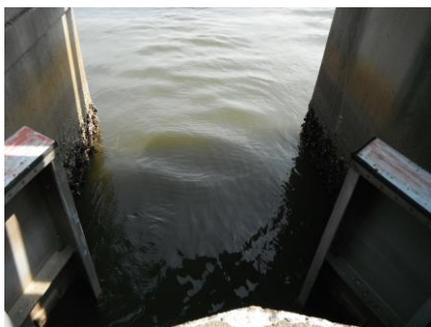
写真 115 No.23 地点 一色排水路流末
間浜橋、排水樋門（下げ潮時で流出中）
観音戸（観音開き・マイターゲート）は川の水位と流水の勢いに反応して、自動的に開閉する構造である。

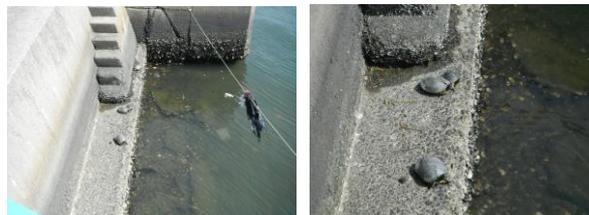
写真 116 No.23 地点 一色排水路流末
排水樋門を越え、河口部（一色港、汽水域）に進出した
ミシシippアカミミガメの個体群

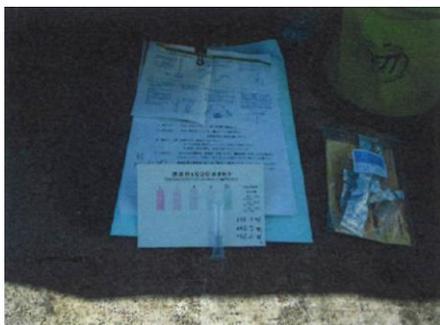
写真 129 No.41 地点 境川流末
同上、水質測定 (3 回目 COD 6mg/l)

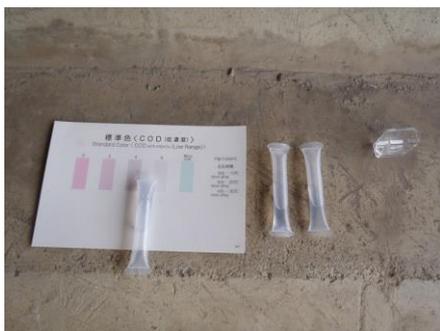
写真 131 No.39 地点 猿渡川下流
巡見橋、水質測定 (3回目 COD 6mg/l)

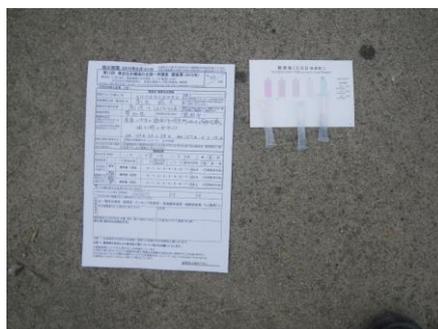
写真 134 No.40 地点 高浜川
同左、水質測定 (3回目 COD 8mg/l)
