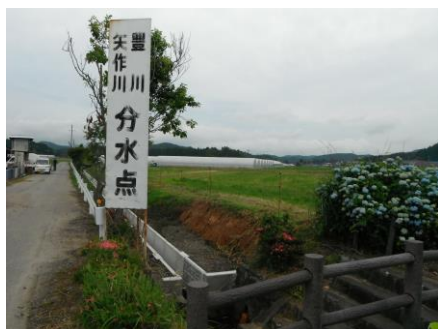
写真 65 No.55 地点 巴川・矢作川豊川分水点
最近の排水路工事分水界が南方 100m に移動していた。
よって 3.5ha 程度矢作川側が増え、豊川側が減った。

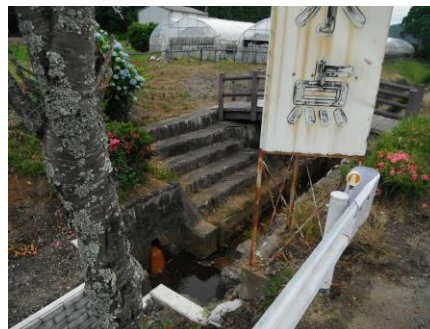
写真 66 No.55 地点 巴川・矢作川豊川分水点
＜中間湿原（現水田）の平地分水界＞
暗渠排水口（水底に酸化鉄沈着）で採水

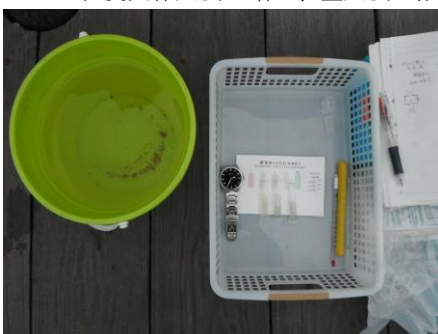
写真 67 No.55 地点 巴川・矢作川豊川分水点
採水バケツの底にも沈殿物、測定値：COD 7～8mg/l

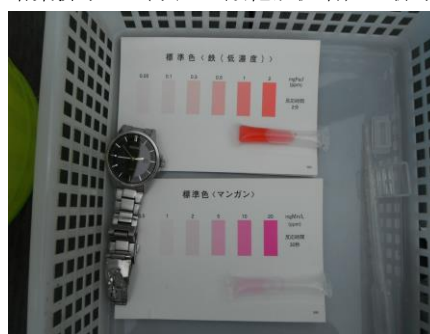
写真 68 No.55 地点 巴川・矢作川豊川分水点
測定値：鉄 2 mg/l、マンガン 2 mg/l

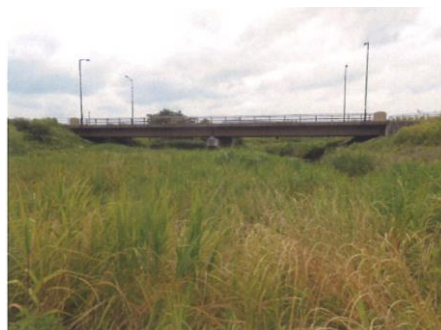
写真 66 No.11 地点 籠川下流
籠川橋の上流にある弁天橋

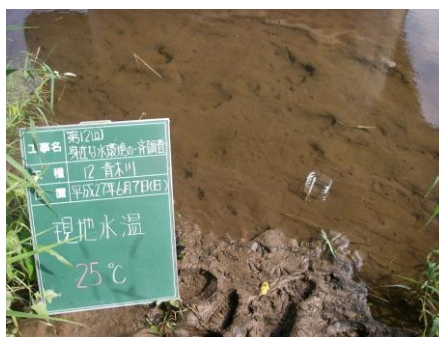
写真 74 No.12 地点 青木川下流
同左、河床 (泥土沈積)

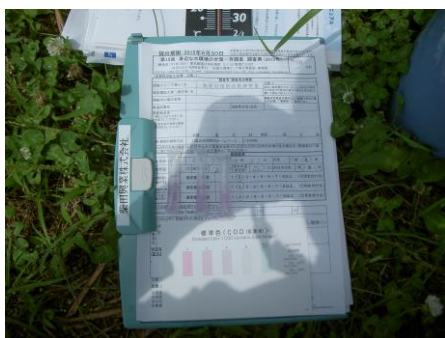
写真 77 No.38 地点 男川中流
水質測定 (COD 2mg/l)

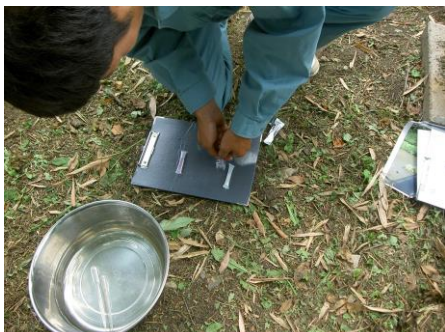
写真 81 No.13 地点 男川下流
同上、水質測定 (パケットテスト)
(COD 2~4mg/l)
